Febrero 22, 2010.

Sres  
Fundacion Hospital Manacor  
Ing. Didac Lopez Toledano.  
Cap de Manteniment

Ref: Fotografías con obstrucción en tuberías sistema de  
Impulsión ACS.

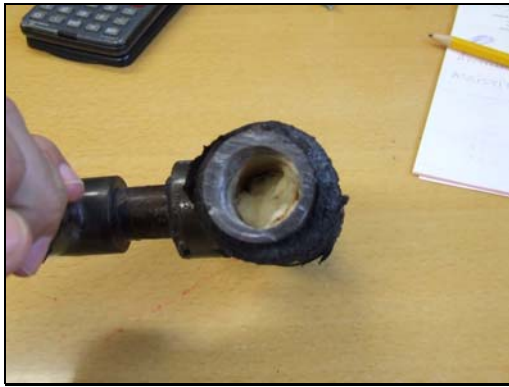
N<sup>a</sup> 2278

- a) La tubería y conexiones son de material termoplástico (PVC o PE )  
este tipo de tubería experimenta una variación en sus dimensiones,  
Ø y longitud con los cambios de temperatura y presión a la que es sometida.
- b) Las obstrucciones calcáreas presentan varios aspectos,
  - 1) Restos de película calcárea en Hojuelas sueltas, desprendidas de las .  
paredes de la tubería, ver Fotografía. N° 2284, 2292
  - 2) Aglomeraciones adheridas a las paredes internas del tubo y conexión  
Incrustaciones preexistentes ver Fotografía N° 2278, 2289
  - 3) Restos de película calcárea preexistente adherida a las paredes internas del tubo  
y conexión. Ver Fotografía N° 2278, (2284, 2291, restos parciales), (2289 inicio  
de desprendimiento de la película)

Estos restos de película calcárea y aglomeraciones adheridas a las paredes del tubo y conexión, corresponden a incrustaciones calcáreas preexistentes en las tuberías, que se han venido disolviendo por efecto del sistema descalcificador Scalewatcher,

La variación de la presión y/o temperatura a la cual trabaja la tubería de plástico por su alto coeficiente de dilatación produce, a su vez una variación en las dimensiones de la misma, lo cual ocasiona el desprendimiento de la película calcárea adherida, que viene siendo ablandada por el proceso de descalcificación Scalewatcher.
