Febrero 22, 2010.

Sres  
Fundacion Hospital Manacor  
Ing. Didac Lopez Toledano.  
Cap de Manteniment

Ref: Fotografías con obstrucción en tuberías sistema de  
Impulsión ACS.

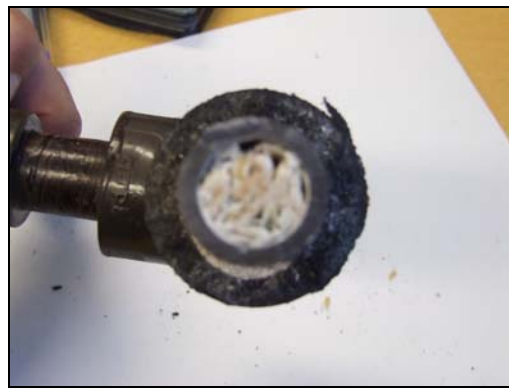
N<sup>o</sup> 2290

- a) La tubería y conexiones son de material termoplástico (PVC o PE )  
este tipo de tubería experimenta una variación en sus dimensiones,  
Ø y longitud con los cambios de temperatura y presión a la que es sometida.
- b) Las obstrucciones calcáreas presentan varios aspectos,
  - 1) Restos de película calcárea en Hojuelas sueltas, desprendidas de las .  
paredes de la tubería, ver Fotografía. N° 2284, 2292
  - 2) Aglomeraciones adheridas a las paredes internas del tubo y conexión  
Incrustaciones preexistentes ver Fotografía N° 2278, 2289
  - 3) Restos de película calcárea preexistente adherida a las paredes internas del tubo  
y conexión. Ver Fotografía N° 2278, (2284, 2291, restos parciales), (2289 inicio  
de desprendimiento de la película)

Estos restos de película calcárea y aglomeraciones adheridas a las paredes del tubo y conexión, corresponden a incrustaciones calcáreas preexistentes en las tuberías, que se han venido disolviendo por efecto del sistema descalcificador Scalewatcher,
